矿用设备及汽车零部件制造项目

水土保持设施验收报告

建设单位：枣庄市福兴矿山设备有限公司

编制单位：山东省圣瀚勘测设计有限公司

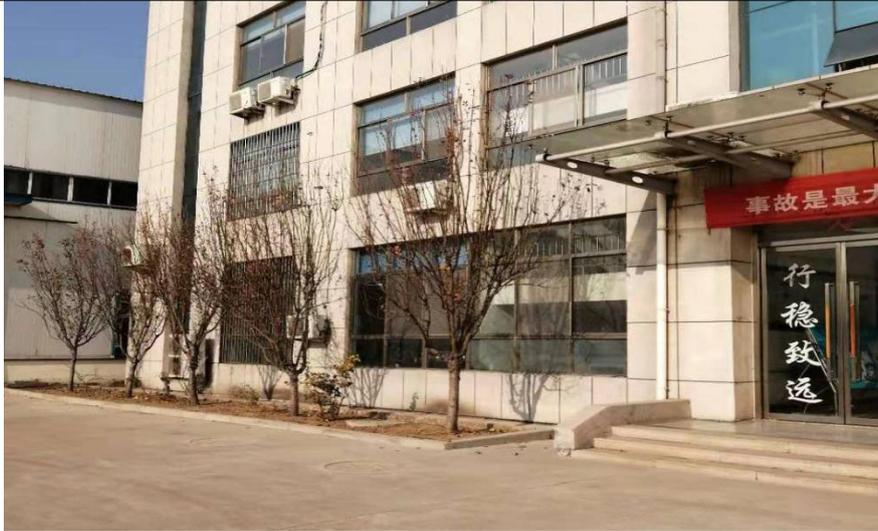
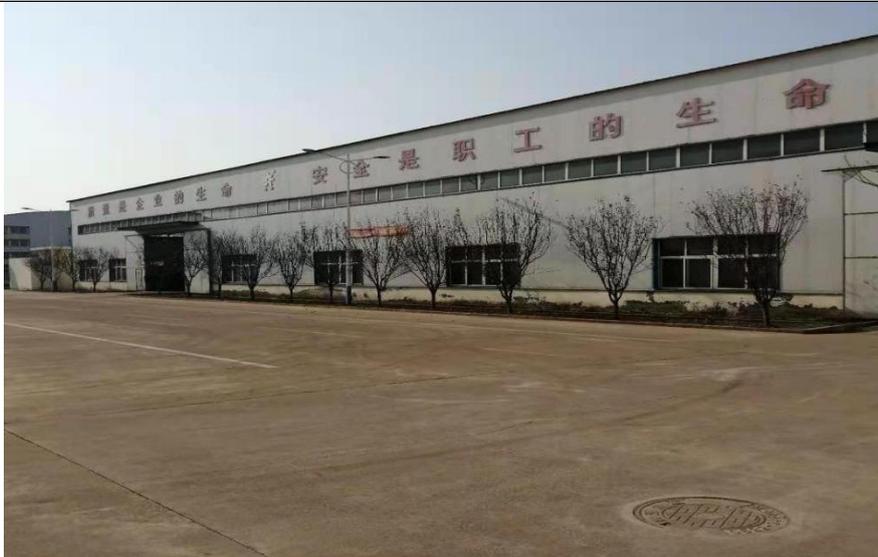
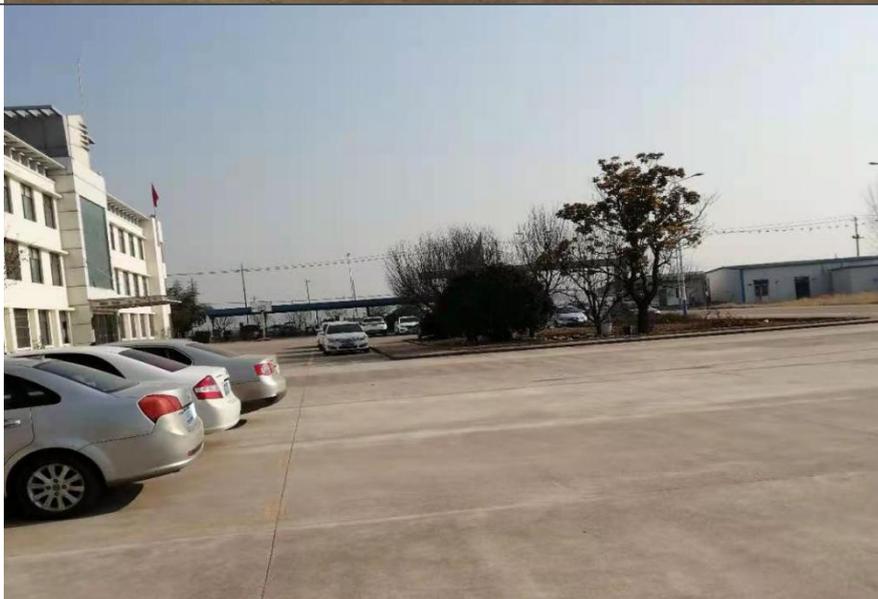
从目前运行情况来看，水土保持管理责任明确，规章制度落实到位，已实施的水土保持设施运行正常。排水工程未见堵塞，植物措施郁闭度较高，满足水土保持设施竣工验收要求。项目区完成的水土保持设施较好地发挥了保持水土、改善环境的作用。

排水工程及植物措施
